## Wir gehen der Sache auf den Grund

### Über die Modernisierungsarbeiten im Wasserwerk Schierstein

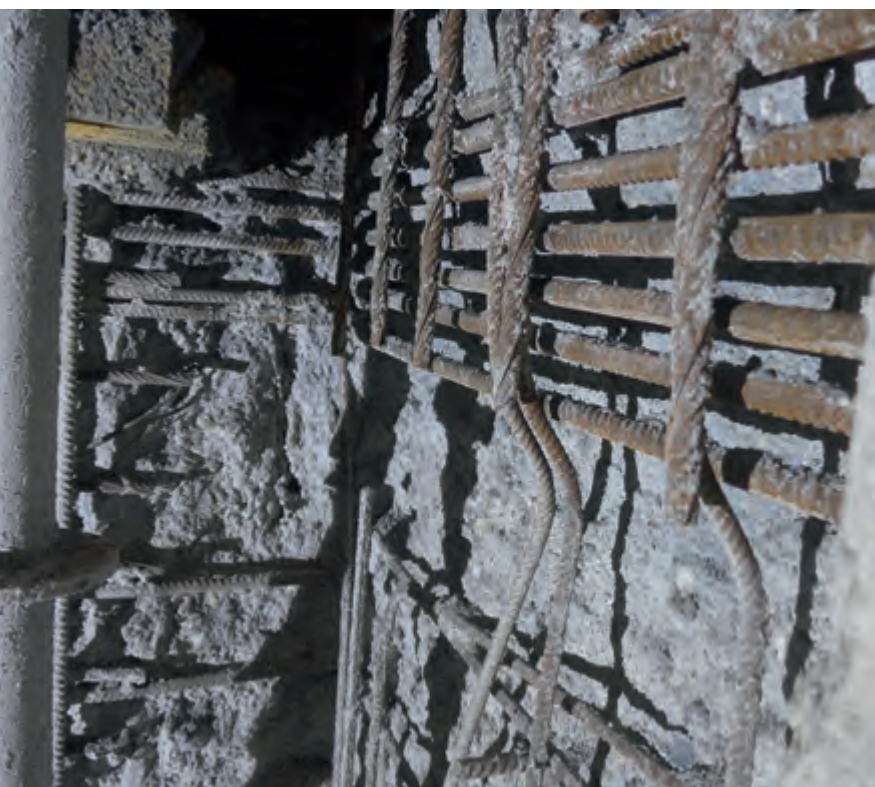
Im Rahmen der Filterkammerinstandsetzung wurden die Filterkammern sandgestrahlt. Dabei kamen Rostfahnen an den Betonwänden zum Vorschein. Ein Freilegen dieser Stellen zeigte, dass der Bewehrungsstahl teilweise stark korrodiert ist; einige Stäbe weisen sogar einen vollständigen Querschnittsverlust auf. Hessenwasser

Als Ursache wurde das Zusammenspiel mehrerer ungünstiger Faktoren ausgemacht: An einigen Stellen war der Beton mangelhaft verdichtet und es haben sich Kiesnester gebildet. Dort kam es zu vermehrtem Eindringen von Wasser in den Po-

renraum und damit zu Auslaugungsprozessen in der Zementmatrix, also zu einer Reduktion des pH-Wertes. Dadurch wurde die Passivoxidschicht auf dem Bewehrungsstahl zerstört. Infolge wirkten auch bereits niedrige freie Chlorid-Konzentrationen im belüfteten Rohwasser stark korrosionsfördernd, sodass sich in den mehr als 40 Jahren Betriebszeit diese außergewöhnlichen Schäden an der Bewehrung bilden konnten.

Nach Abtrag des Betons können Defekte im Bewehrungsstahl der Filterkammer behoben werden. Abschließend wird die Wandung mit Spritzbeton wiederhergestellt.

Im ersten Schritt werden die Wände mit einem Höchstdruck-Wasserstrahl bearbeitet. Bei diesem Verfahren wird der Beton mit einem Wasserdruck von 2.500 bar um zirka zehn Zentimeter – bis zur vollständigen Freilegung der ersten Bewehrungslage – abgetragen. Der Zeitaufwand für die Freilegung der Bewehrung beträgt nach den ersten Erfahrungen etwa eine Stunde pro Quadratmeter Betonwandfläche. Insgesamt sind 340 m<sup>2</sup> zu sanieren, für die Arbeiten sind daher etwa zehn Wochen eingeplant. Der Wasseranfall beläuft sich auf etwa 14 m<sup>3</sup> pro Tag. Das Wasser, das aufgrund des Betonmehlstaubes milchig ist,

Im zweiten Schritt wird die Bewehrung ergänzt. Nachdem die Stahlbewehrung wiederhergestellt ist, folgt der Spritzbetonauftrag zum Wiederaufbau der Betonwände. Im Anschluss werden die planmäßigen Instandsetzungsarbeiten fortgeführt.
