## Wir gehen der Sache auf den Grund

### Über die Modernisierungsarbeiten im Wasserwerk Schierstein

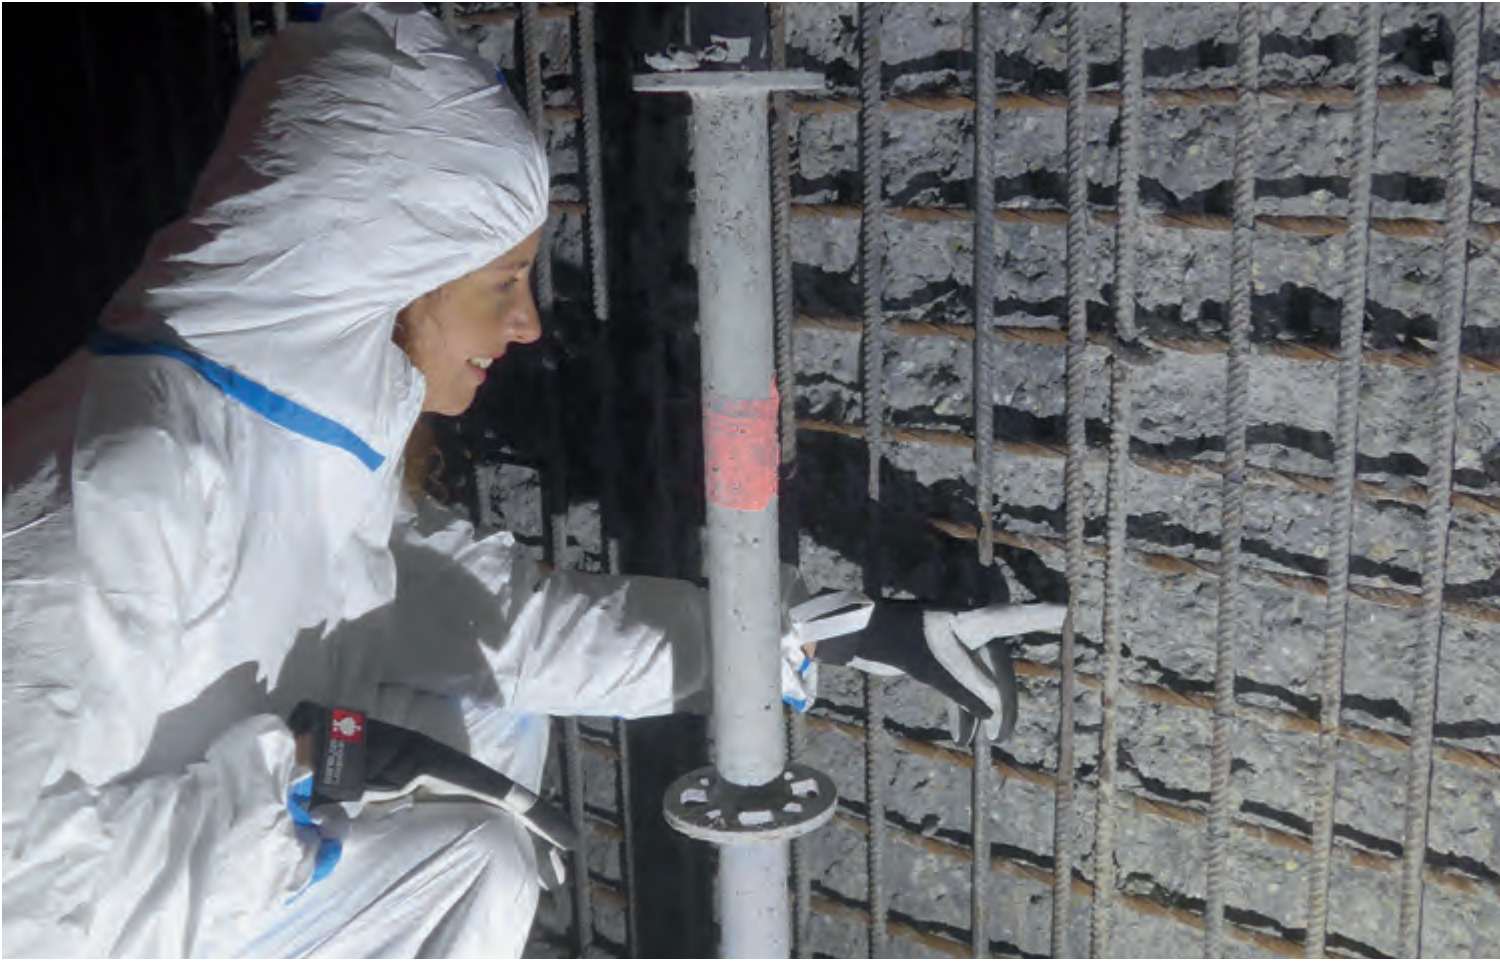
Im Rahmen der Filterkammerinstandsetzung wurden die Filterkammern sandgestrahlt. Dabei kamen Rostfahnen an den Betonwänden zum Vorschein. Ein Freilegen dieser Stellen zeigte, dass der Bewehrungsstahl teilweise stark korrodiert ist; einige Stäbe weisen sogar einen vollständigen Querschnittsverlust auf. Hessenwasser

Als Ursache wurde das Zusammenspiel mehrerer ungünstiger Faktoren ausgemacht: An einigen Stellen war der Beton mangelhaft verdichtet und es haben sich Kiesnester gebildet. Dort kam es zu vermehrtem Eindringen von Wasser in den Po-

renraum und damit zu Auslaugungsprozessen in der Zementmatrix, also zu einer Reduktion des pH-Wertes. Dadurch wurde die Passivoxidschicht auf dem Bewehrungsstahl zerstört. Infolge wirkten auch bereits niedrige freie Chlorid-Konzentrationen im belüfteten Rohwasser stark korrosionsfördernd, sodass sich in den mehr als 40 Jahren Betriebszeit diese außergewöhnlichen Schäden an der Bewehrung bilden konnten.

Um den vollständigen Schadensumfang zu ermitteln, schlug der Gutachter unter anderem vor, den Wandbeton der Filterkammern bis hinter die erste Stahlbewehrungslage durch Höchstdruckwasserstrahlen zu entfernen, die beschädigte Bewehrung zu ersetzen und mittels des Spritzverfahrens neuen Beton aufzutragen. Seit Anfang Oktober ist die vor Ort tätige Firma mit diesen zusätzlichen Instand-

setzungsarbeiten beschäftigt. Aus Standsicherheitsgründen werden immer nur die jeweils gegenüberliegenden Betonwände einer Filterkammer saniert und die drei Filterkammern nacheinander instand gesetzt.
